**eilbote Magazin**

**Ausgabe 37 / 2022**

Maislegetechnik

## Mal 70, mal 80 Zentimeter

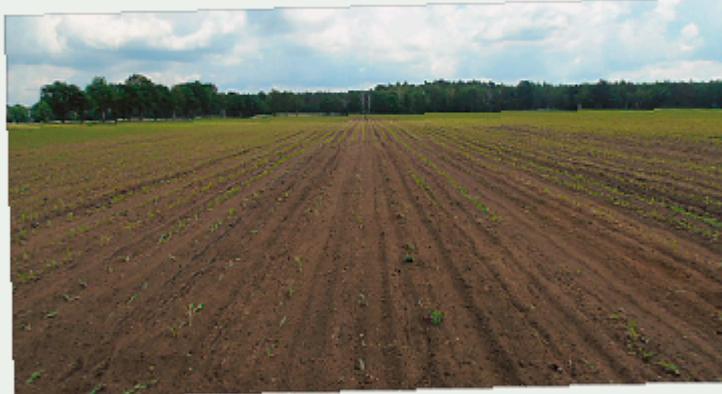
Der Flurschaden auf dem beschriebenen Maisacker des Biobetriebs nach dem ersten Hackdurchgang, gelegt mit RTK auf 75 Zentimeter Reihenabstand. Gehackt wurde ebenfalls mit RTK sowie Kameratechnik.

Angesichts des beträchtlichen Flurschadens, den ich bereits mit der Hacke angerichtet hatte und im Hinblick darauf, dass wir auch mit Herbiziden arbeiten konnten, haben wir den Versuch an dieser Stelle ernterückmeldung abgebrochen. Daraufhin rief ich einen Bekannten an, um mit ihm über die Problematik zu sprechen. Ich wusste, dass dieser Fall auf seinem Betrieb einige Jahre zuvor auch aufgetreten war. Beim Telefonat stellte sich heraus, dass es auch in diesem Jahr mit den Reihenweiten bei ihm nicht passte, obwohl der Lohnunternehmer ein anderer als bei mir und auch ein anderer als beim letzten ersten „Erlebnis“ war.

Aber ich denke, dass nicht die Lohnunternehmer die wirkliche Schuld trifft. Natürlich kann eine Maschine schlecht eingestellt sein oder die Parallelogrammführung der Siebregate ist alt und ausgeschlagen. Da sich der Fall meines Bekannten auf eine neue Maschine be-
